Appartement in grachtengordel Amsterdam oogt weer stijlvol

# Voorbeeldige restauratie

In een opvallend rijksmonumentaal pand aan de Keizersgracht 194 te Amsterdam, op steenworp afstand van de Westerkerk, is een appartement over drie lagen voorbeeldig opgeknapt. In opdracht van de particuliere bewoner maakte 1meter98 architecten zowel het restauratieplan als het ontwerp. Het stijlvolle resultaat spreekt tot de verbeelding.

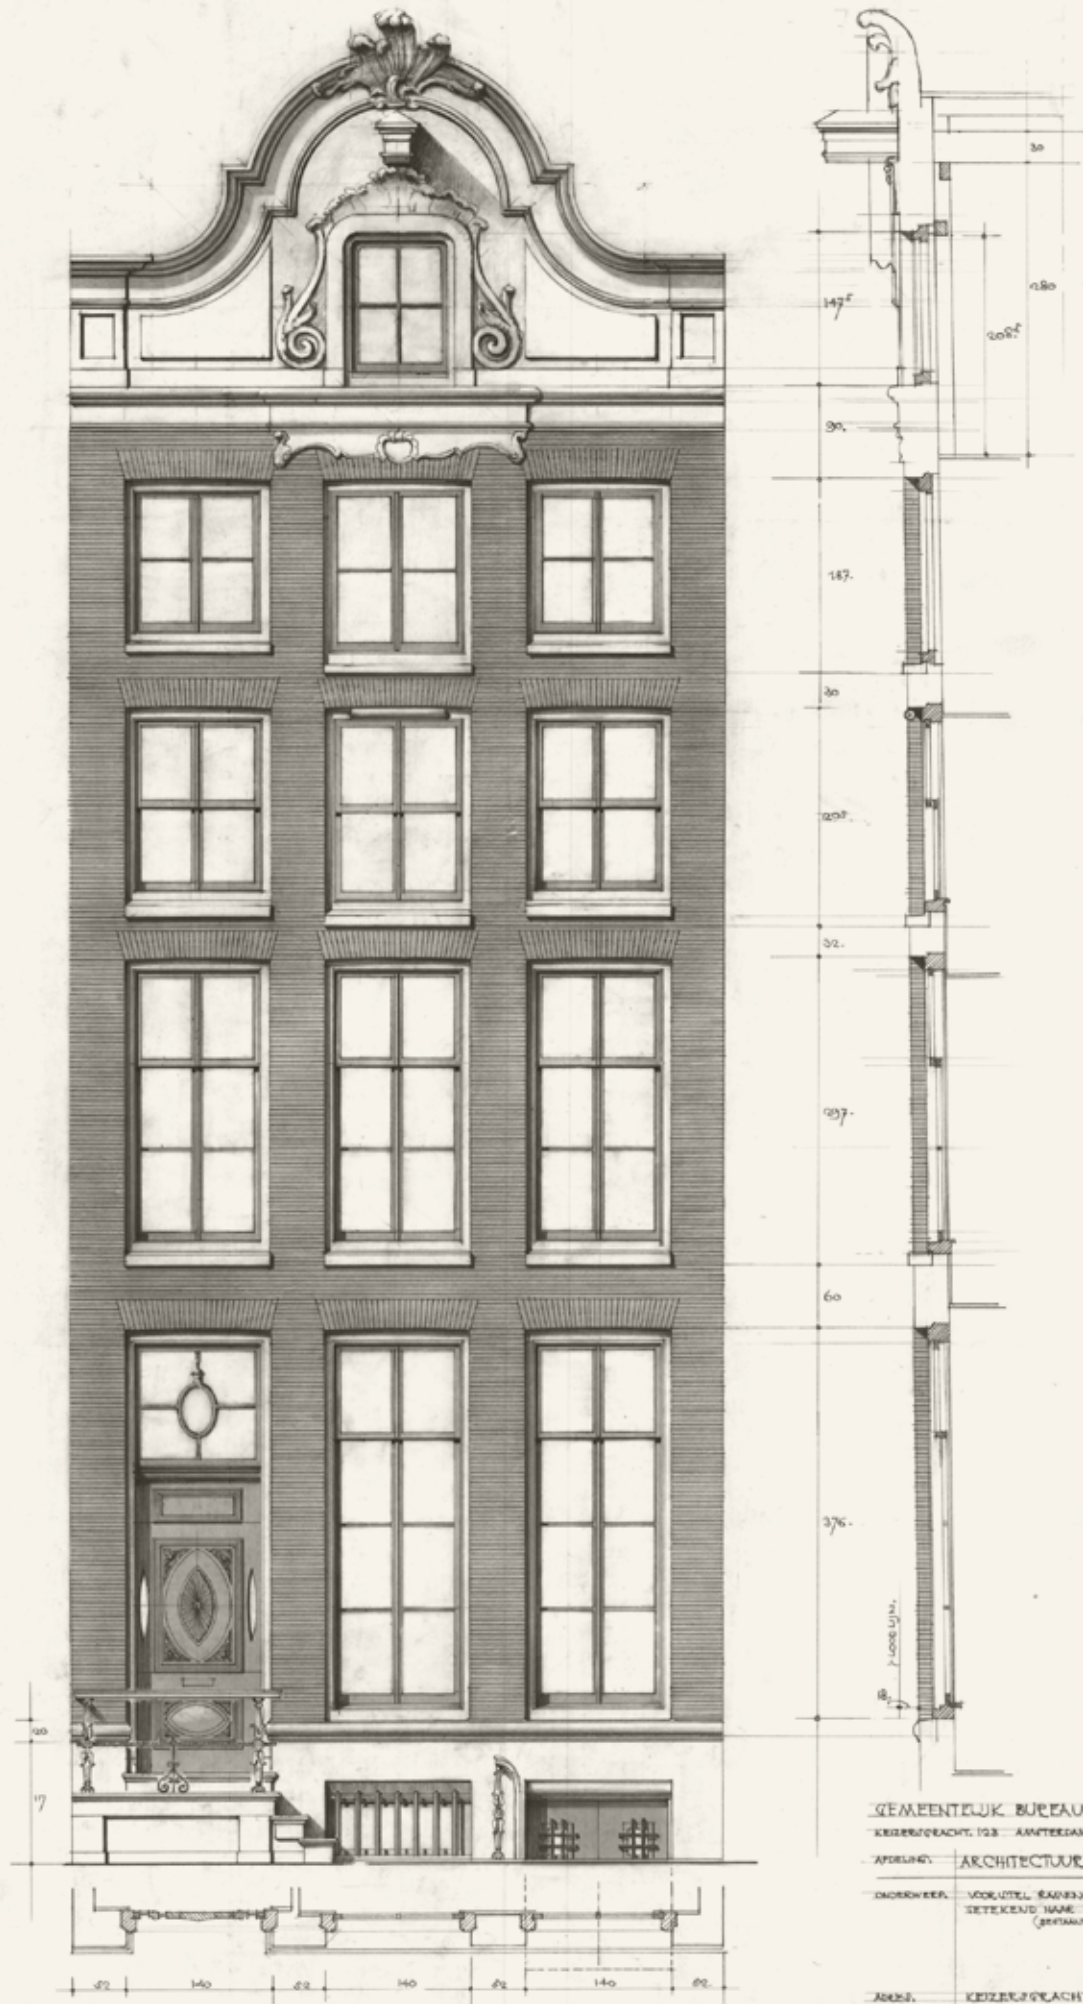
GEMEENTELIJK BUREAU MONUMENTENZORG,  
 KEIZERGRACHT, 123 - AMSTERDAM. TEL. 0659-47.  
 AFDELING: ARCHITECTUUR. DATUM: 10-2-87.  
 DOORWEEF: VOORSTEL 84883 NR 2. GET. M. ANDRIJSEN  
 GETEKEND NAAM TOE P. 622  
 (BESTAANDE TOE VERNOG)  
 AARD: KEIZERGRACHT, 123. JCH. 1.2°  
 BLAD: 5614

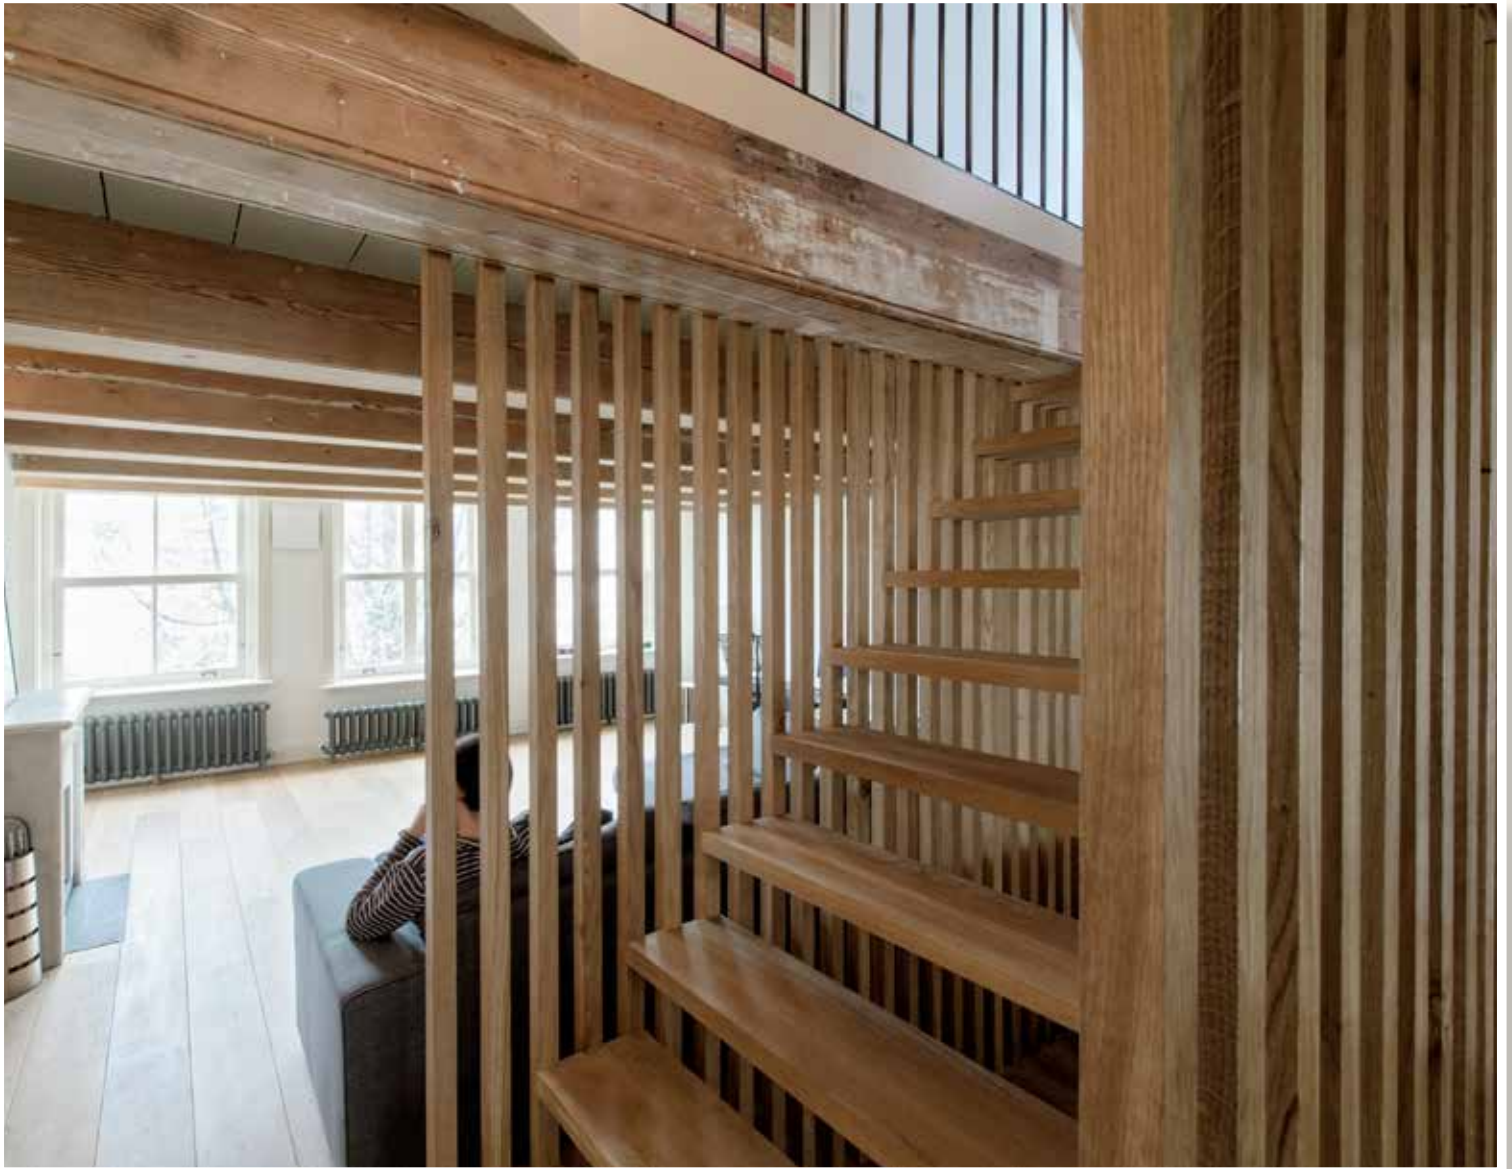
TWEEDE VERDIEPING; ZICHT OP DE NIEUWE TRAP EN HERSTELDE SCHUIFRAMEN MET NIEUWE VENSTERBANKEN EN RADIATOREN.

De schuiframen in de voorgevel die door de scheefstand nauwelijks nog te openen waren zijn vakkundig hersteld door timmerman Ad Scheel en voorzien van nieuwe

hoogwaardige tochtsluitingen. Met gelaagd monumentenglas was het mogelijk isolerend glas toe te passen met behoud van de bestaande sponning.

Om het extra gewicht van het gelaagde glas te compenseren en de ramen weer soepel te kunnen openen en sluiten zijn schuifraamveren aangebracht, onzichtbaar in de gewichtkoer.

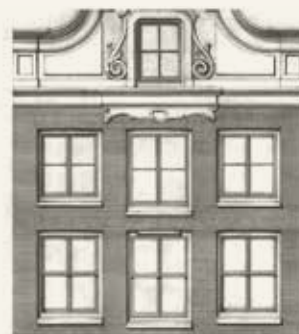
bron:  
Nico J.M. Andriessen, 1987  
Beeldbank Amsterdam,  
00000091104  
(details van hele afbeelding)

bovenste verdieping; draairaam zonder doorvalbeveiliging (of niet getekend),  
middelste verdieping; stolpramen zonder (?) doorvalbeveiligingen met dickere middenstijlen, geen luiken meer, (duimen niet getekend, wel aanwezig).  
onderste verdieping; schuiframen met dikke middenstijlen

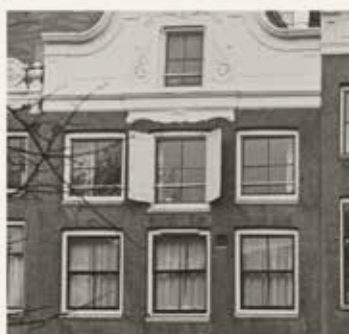
bron:  
Han van Gool, 1985  
Beeldbank Amsterdam,  
BMA800040033\_004  
(details van hele afbeelding)

bovenste verdieping; draairaam met doorvalbeveiliging  
middelste verdieping; draairamen met doorvalbeveiligingen en luiken aan duimgehengen  
onderste verdieping schuiframen met slanke middenstijlen

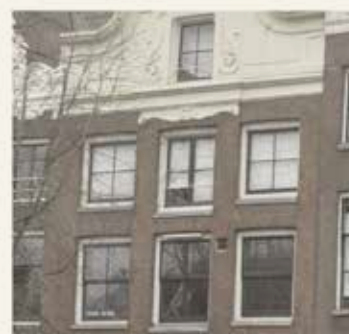
bron:  
eigen fotografie, 2016  
(details van hele afbeelding)

bovenste raam; draairaam met doorvalbeveiliging  
middelste verdieping; midden stolpraam met doorvalbeveiliging en zonder luiken (duimen nog wel aanwezig in kozijn), buitenste ramen vast met middenstijlen slanker dan in 1987 en geen doorvalbeveiliging meer.  
onderste verdieping; schuiframen, middelste raam met dickere middenstijlen, buitenste met slanke middenstijlen

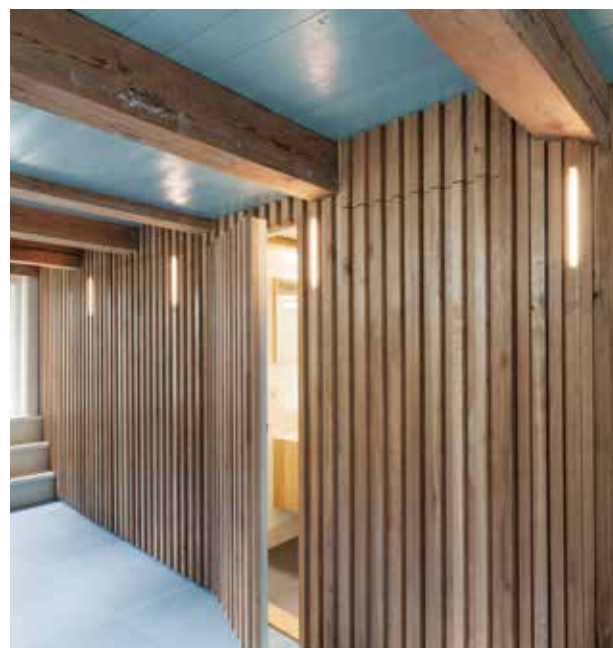
IN DE WAND OP DE DERDE VERDIEPING ZIJN DRIE DEUREN BLIND OPGENOMEN IN DE LATTENWAND; VOOR LOGEERKAMER, BADKAMER EN TOILET.

ware tussen de opengewerkte eiken latten. Bij het opgaan van de trap lopen de eiken latten door in de wand op de verdieping en word je met een mooie bocht op vloeiende wijze de overloop op geleid. In de wand zijn de deuren naar badkamer, toilet en logeerkamer onzichtbaar opgenomen. Daartoe zijn blinde pivotscharnieren toegepast en handgrepen in de latten ingewerkt. Ook de verlichting van de gang is volledig in de wand geïntegreerd, door led strips in de latten in te frezen, vervaardigd door Mo Bayo.

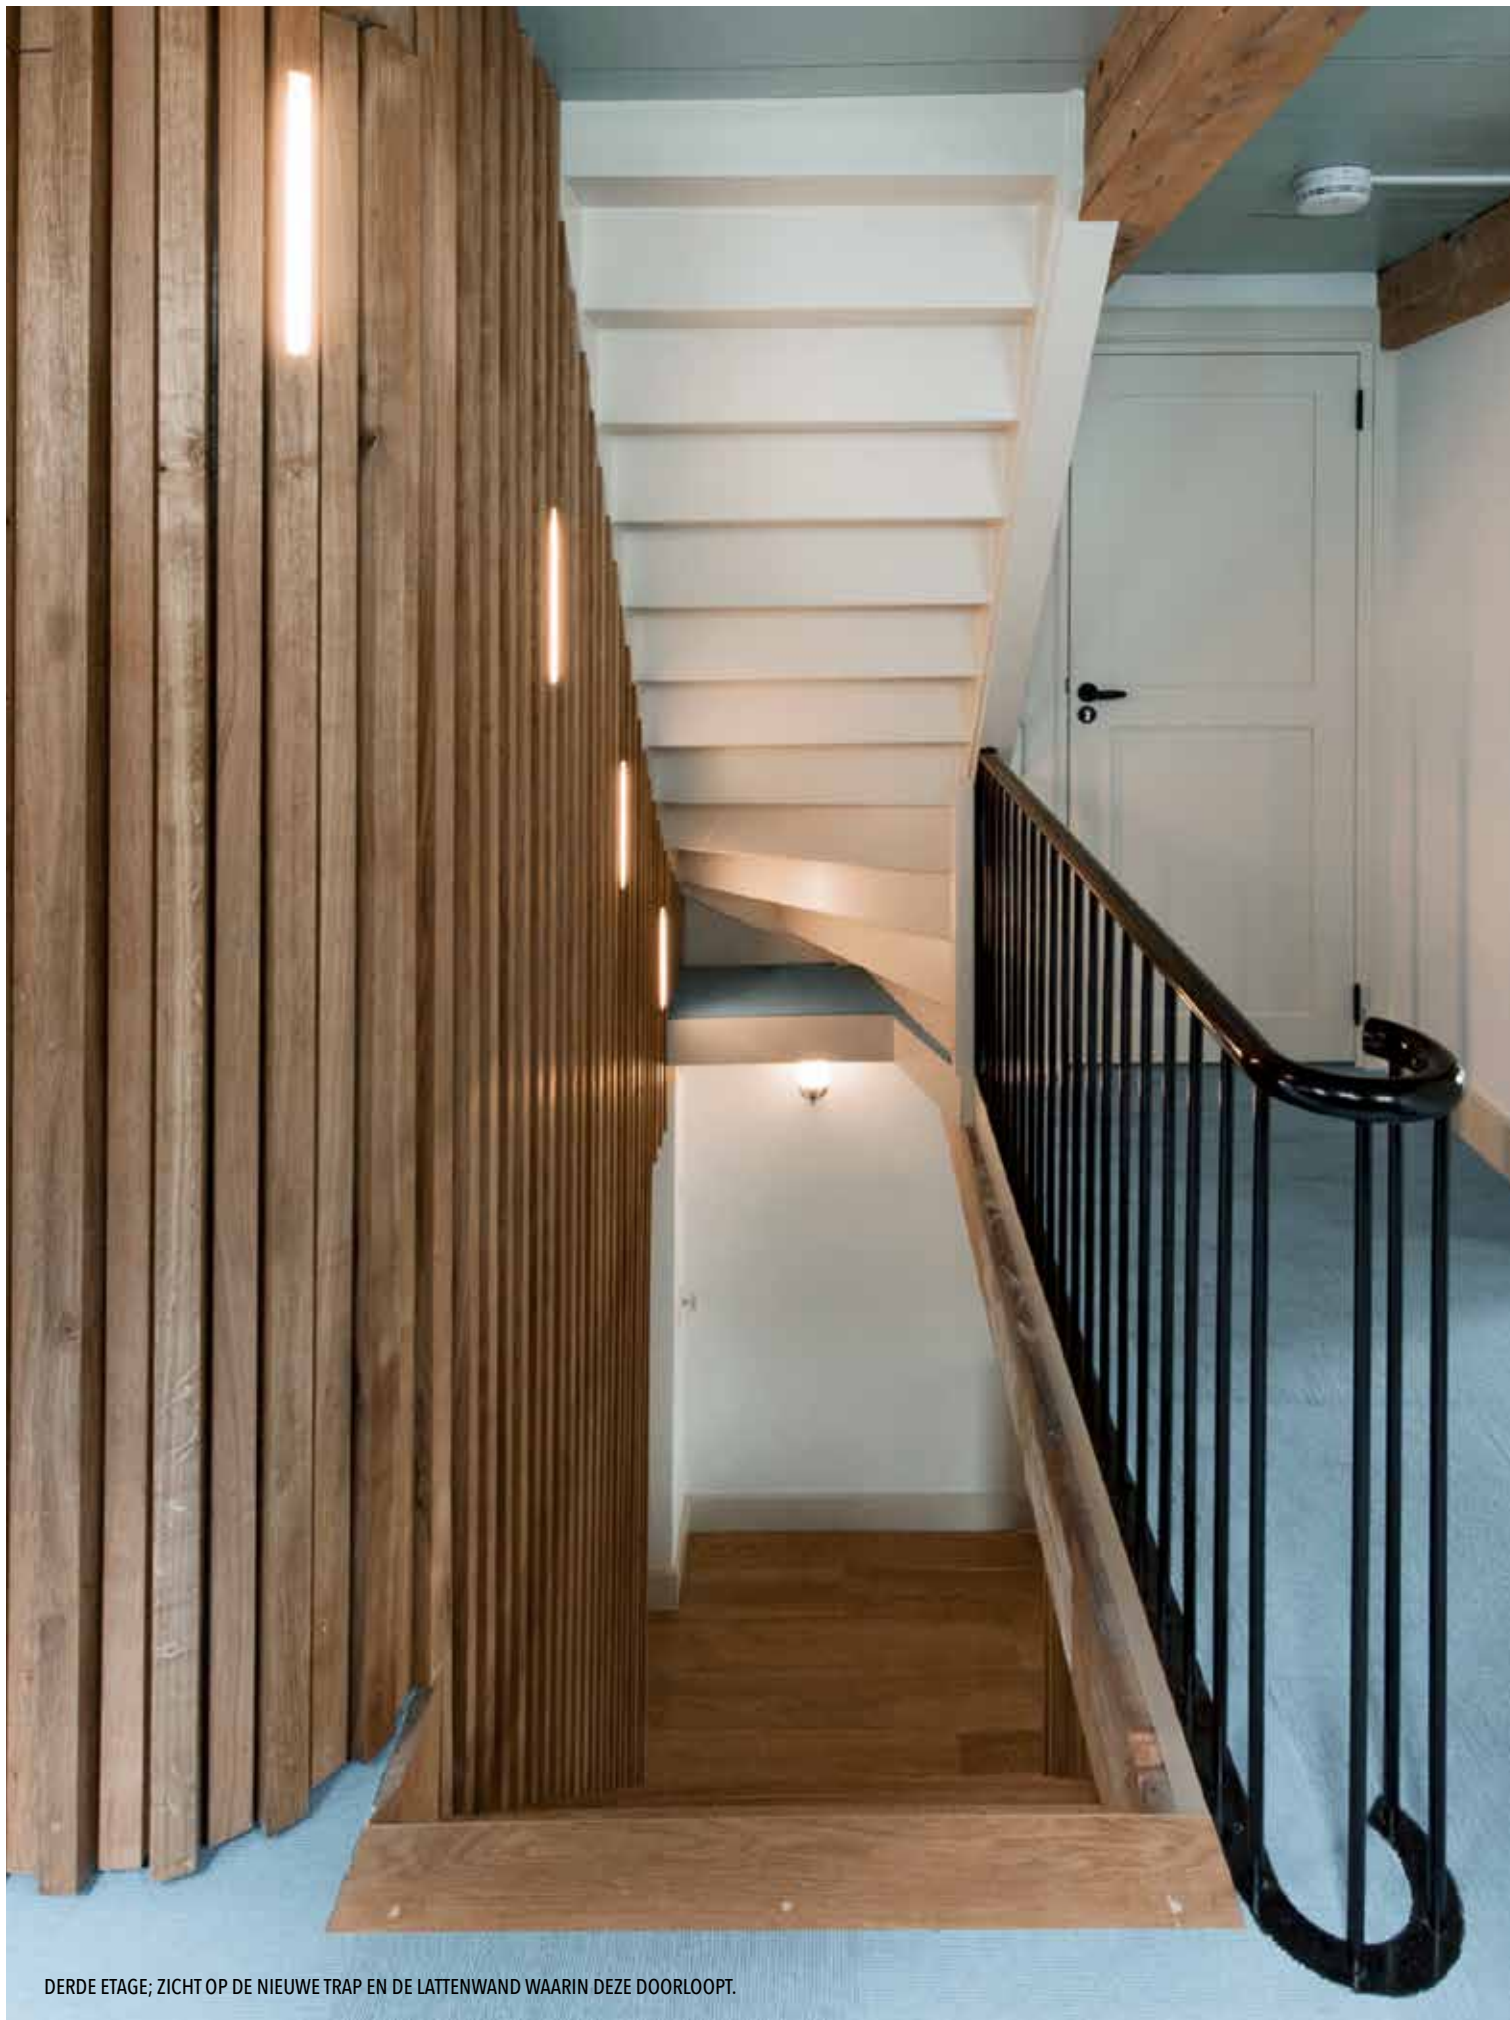
DERDE ETAGE; ZICHT OP DE NIEUWE TRAP EN DE LATTENWAND WAARIN DEZE DOORLOOPT.

Gekozen werd daarom voor een trap die haaks staat op de muren en met de balklaag meeloopt. Zo kon de opgang zonder zaagwerk tussen de balken doorgestoken worden. Door de trap uit te voeren in slanke eikenhouten stijlen is er nu zicht door de trap en is een subtiele scheiding ontstaan tussen woonkamer en eetkeuken. De treden zweven als het
